Przebudowa mieszkania 3-pokojowego w starej 100 letniej kamienicy z ogrzewaniem piecowym na 4-pokojowe w nowoczesnym standardzie.

- Obiektem przebudowy było 3-pokojowe, 86m² mieszkanie w kamienicy, dla rodziny z dwójką dzieci (5 i 7 lat). Kilka lat wcześniej w mieszkaniu był niewielki pożar, zostało też zalane. Przez ostatnich kilka lat było niezamieszkałe. Celem przebudowy było stworzenie funkcjonalnego 4-pokojowego mieszkania o wysokim standardzie.

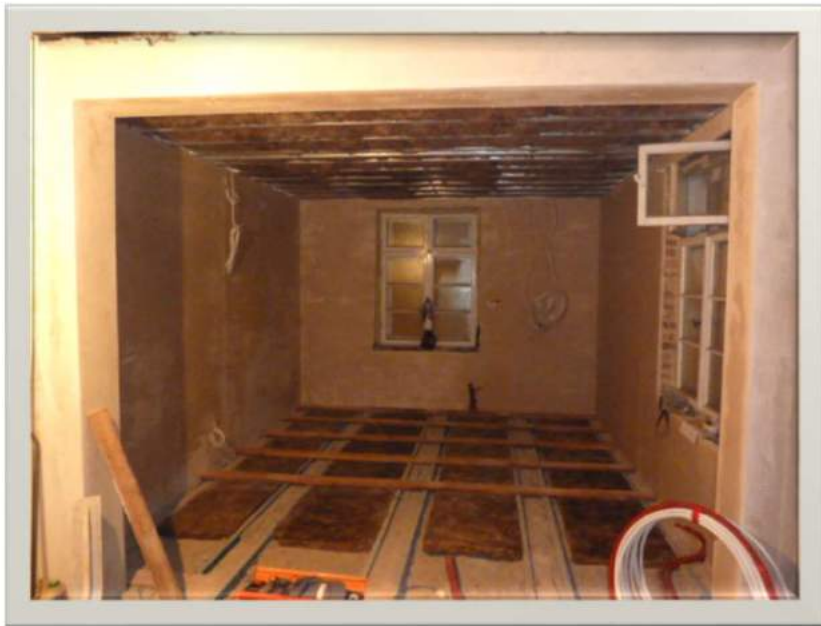
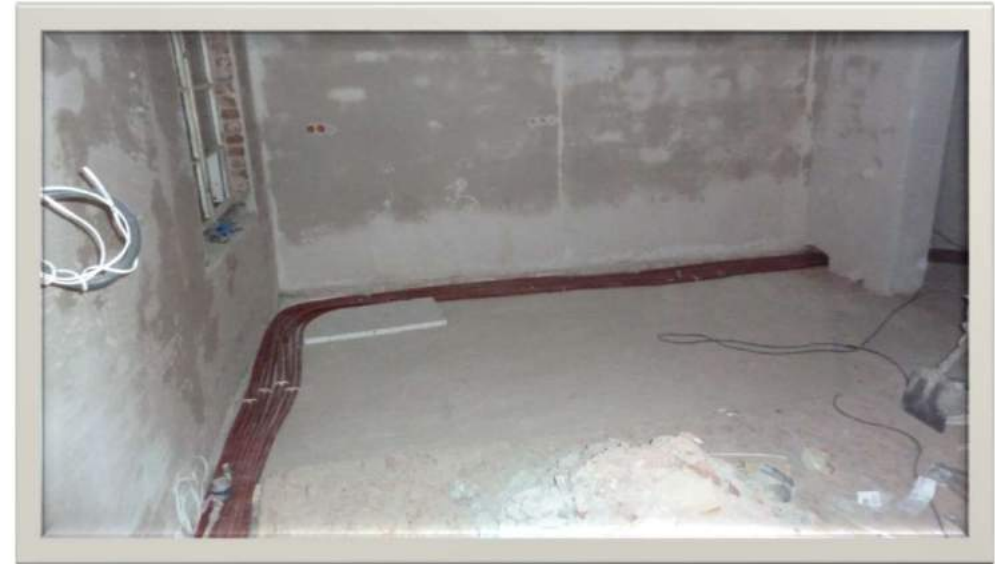
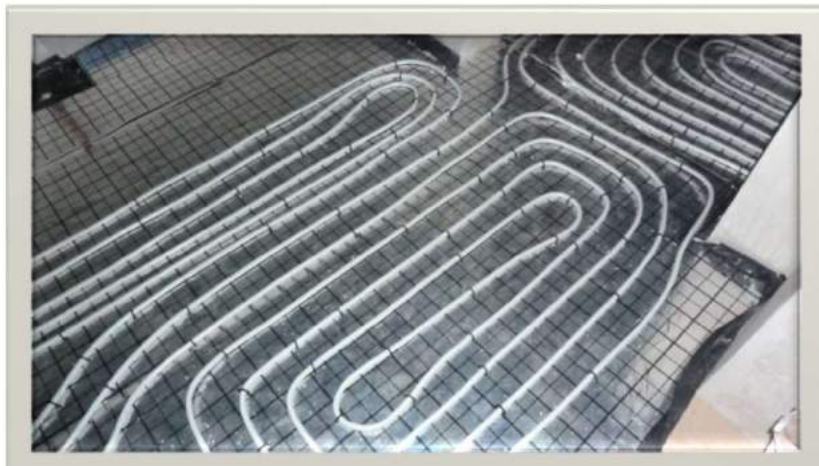
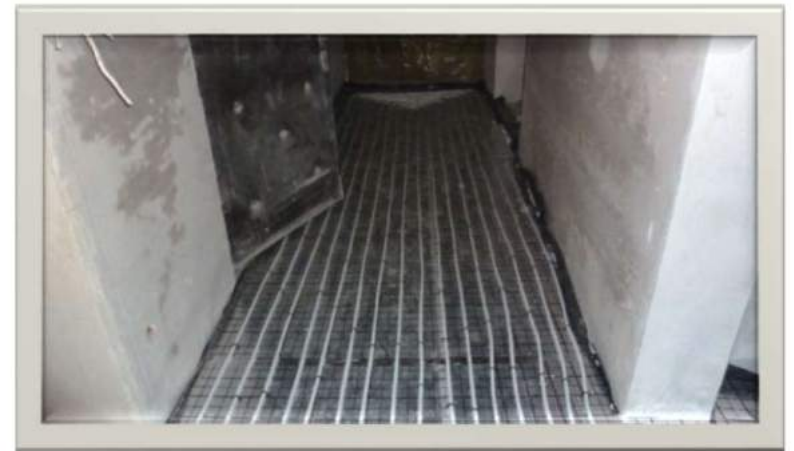
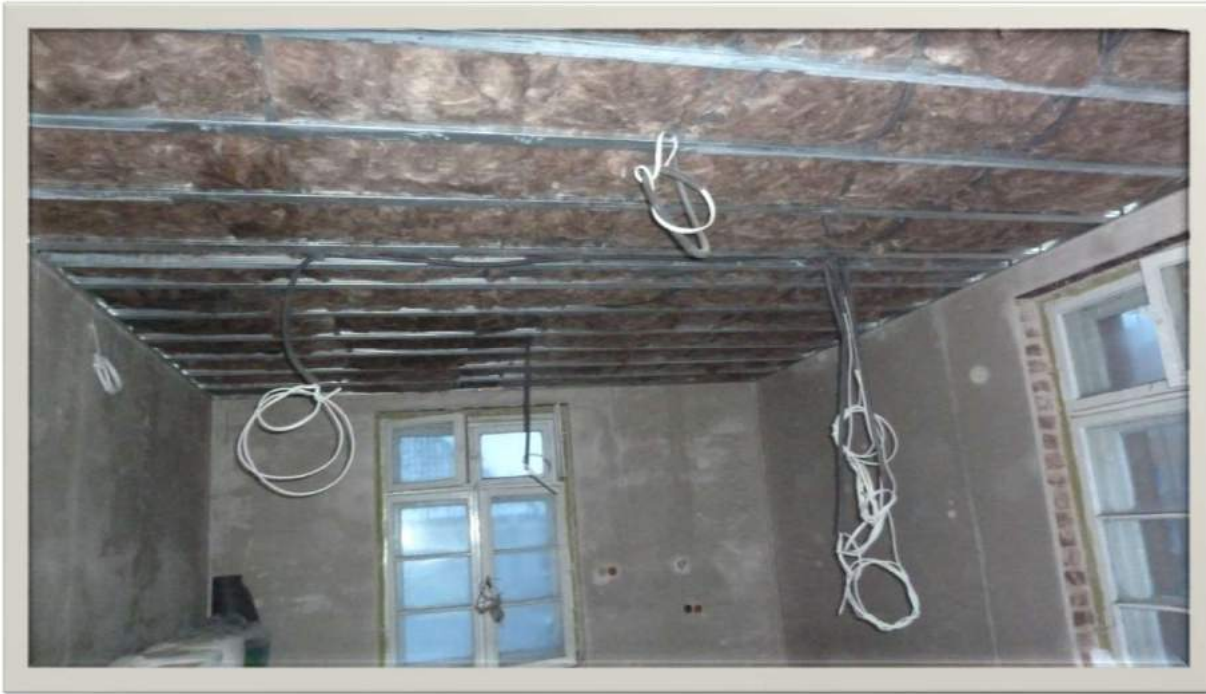
Instalacje wodno-kanalizacyjne, ogrzewanie podłogowe, instalacja elektryczna,
instalacja gazowa

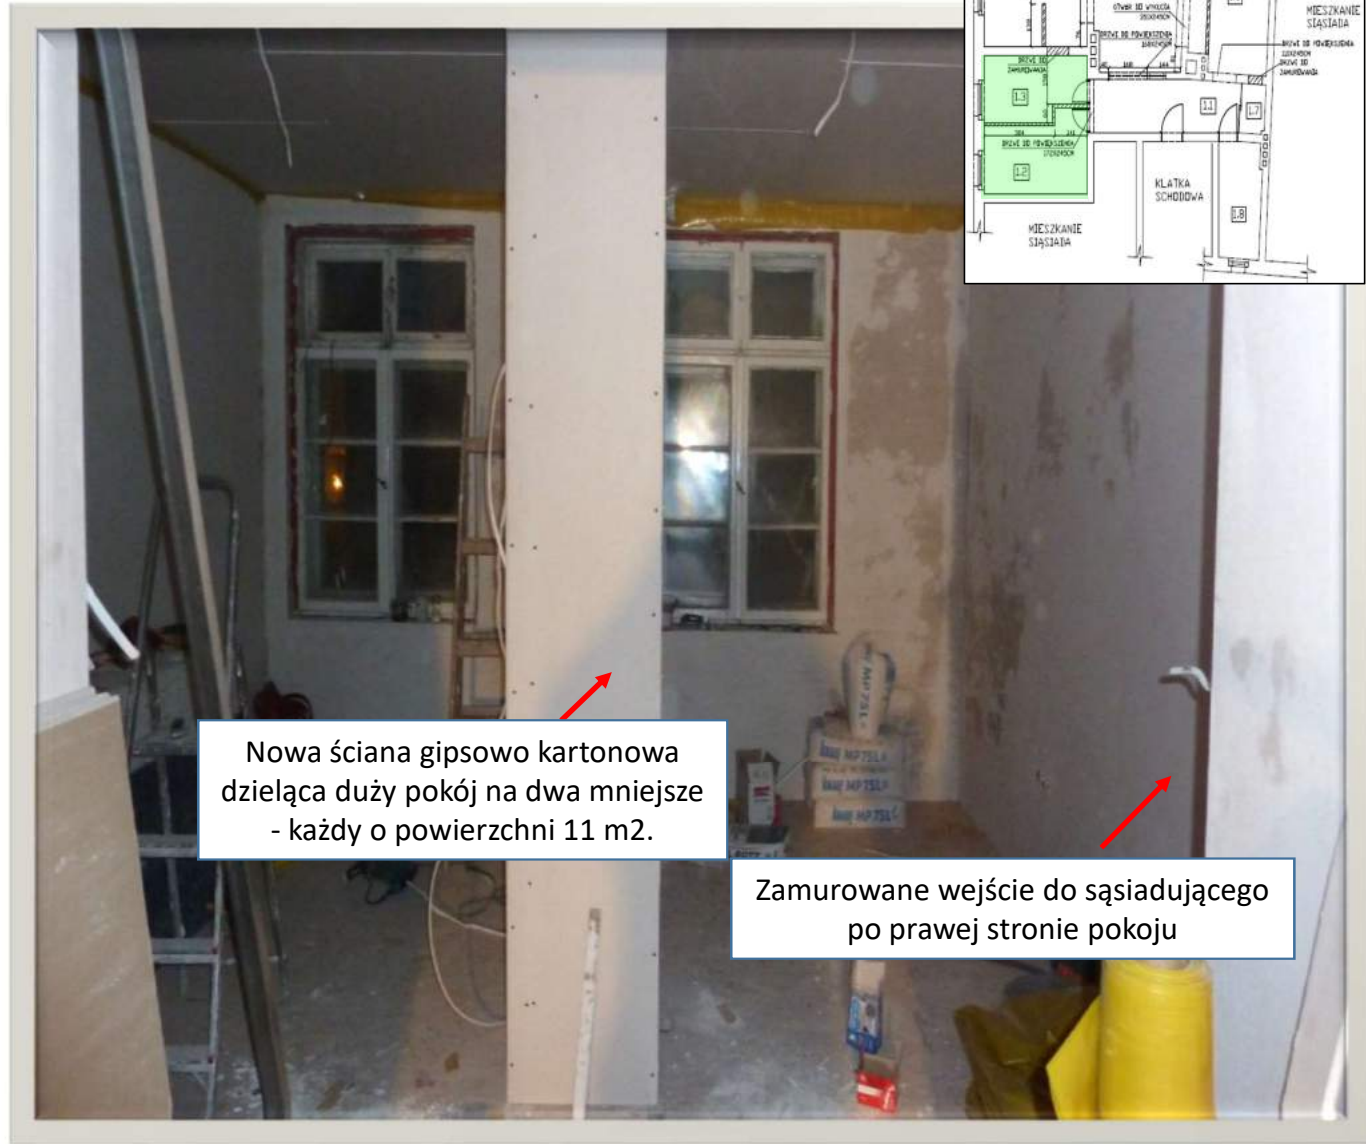
Nowa ściana gipsowo kartonowa dzieląca duży pokój na dwa mniejsze - każdy o powierzchni 11 m².

Zamurowane wejście do sąsiadującego po prawej stronie pokoju

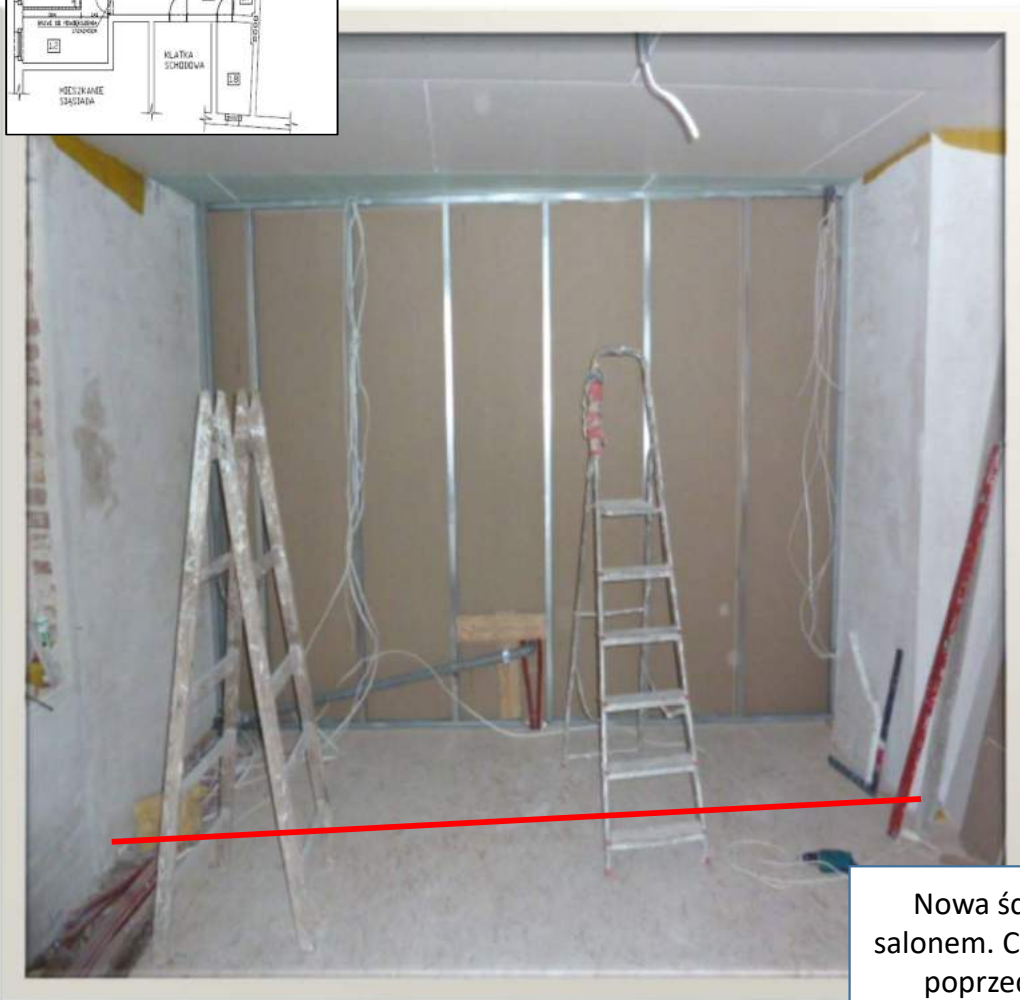
Nowa ściana między kuchnią a salonem. Czerwoną linią zaznaczono poprzednią lokalizację ściany

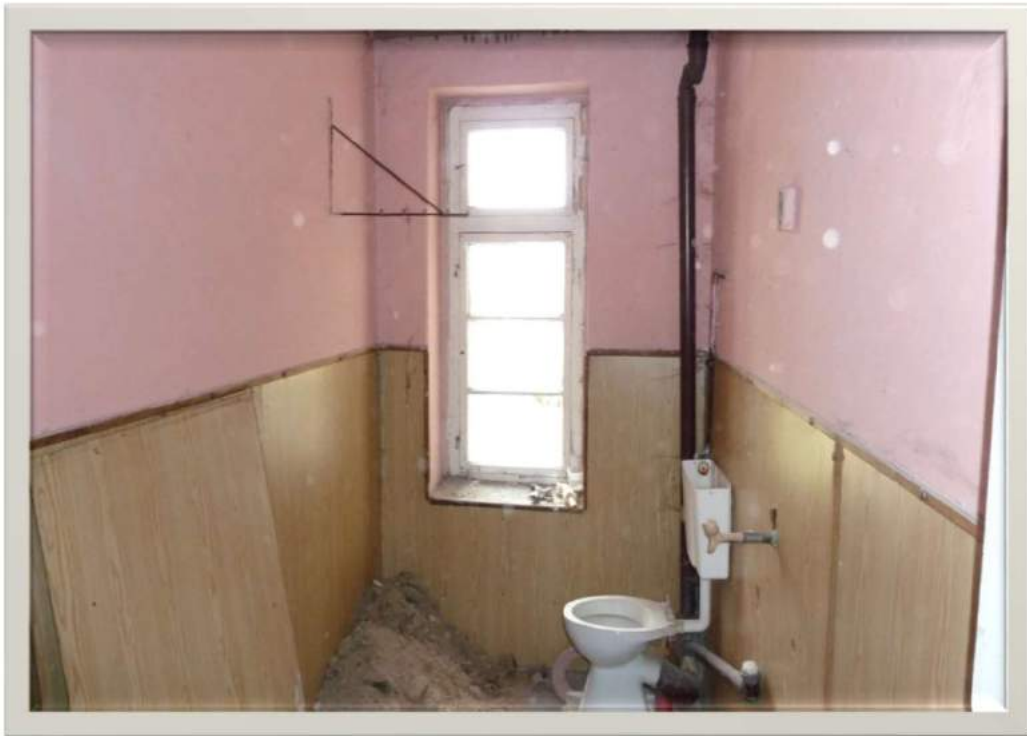
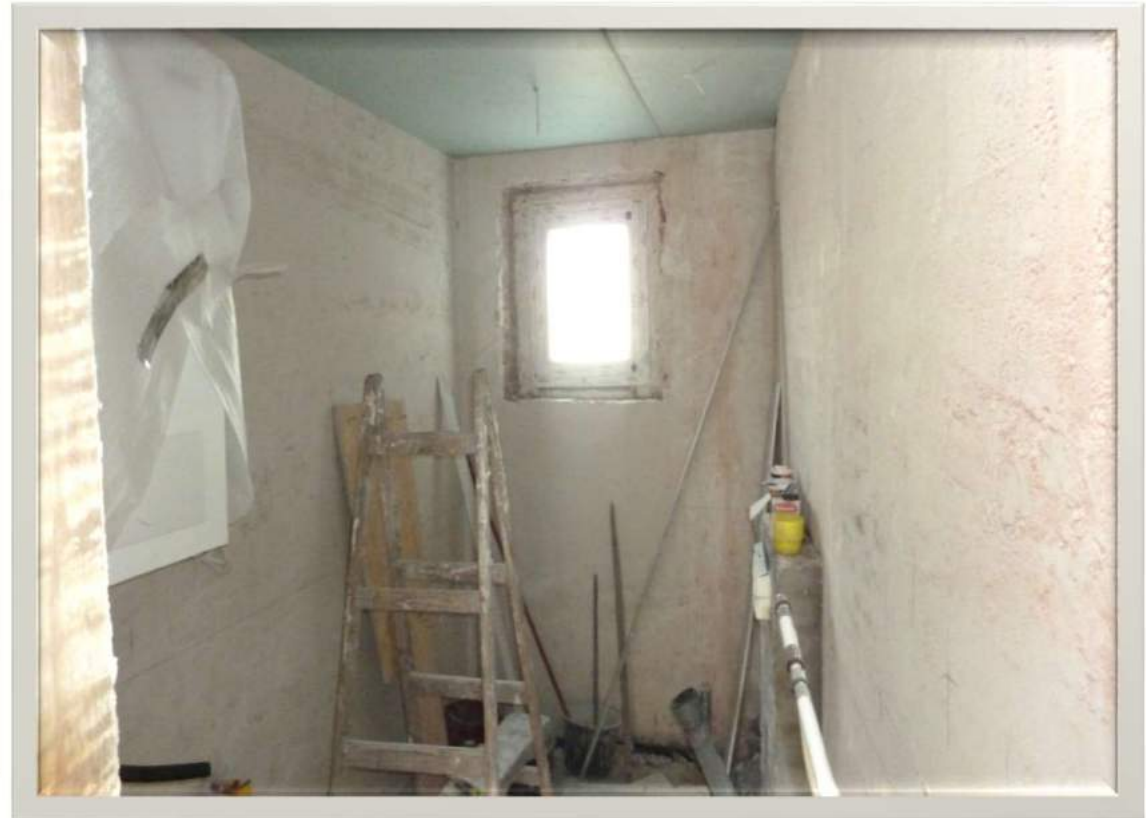
Łazienka

Zmniejszone okno, nowe instalacje, tynki, podłogi i sufity

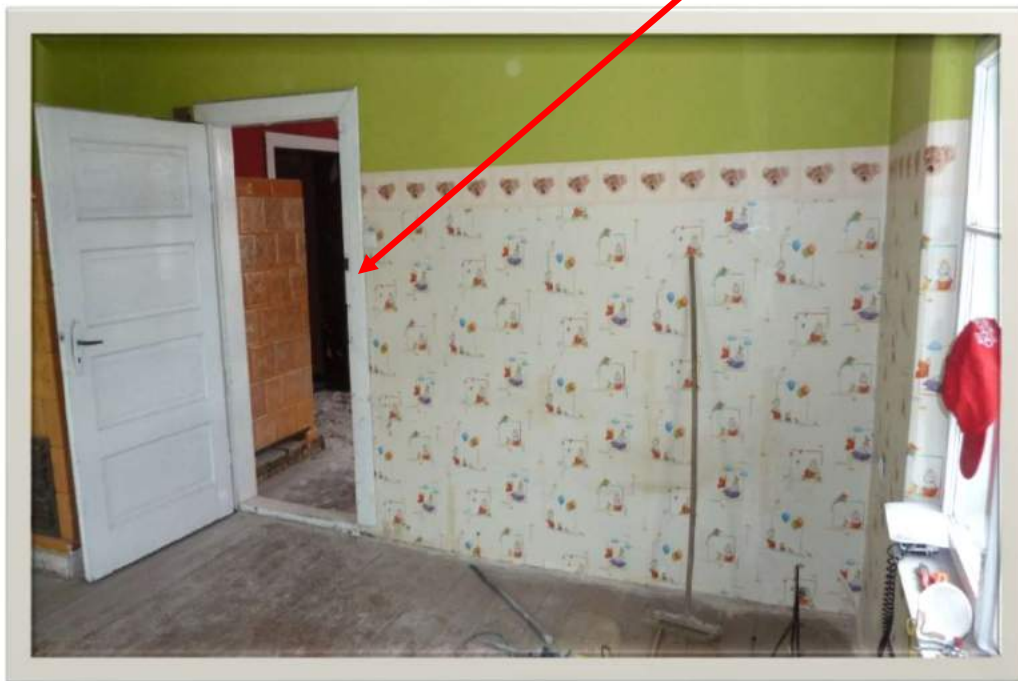
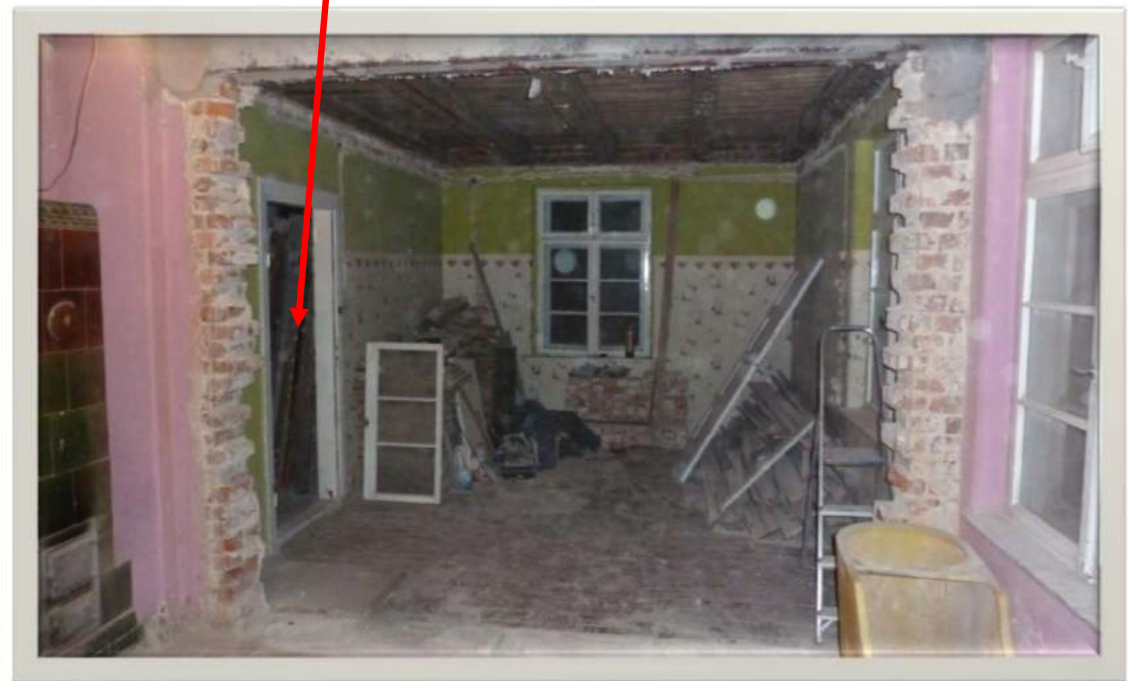
Przejście między sypialnią a pokojami dzieci powstałymi z podzielenia jednego dużego pokoju. Drzwi zostały zamurowane a wejście do sypialni będzie od strony salonu
